# Byggteknisk rapport

En oppsummering av Distriktsseksjonens  
byggtekniske gjennomgang 2018-2020

Utarbeidet av Stine Bjørntvedt og Therese Danielsen  
Distriktskonservatorer  
Distriktsseksjonen, Museet Midt IKS

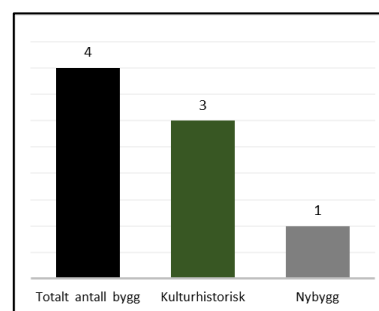
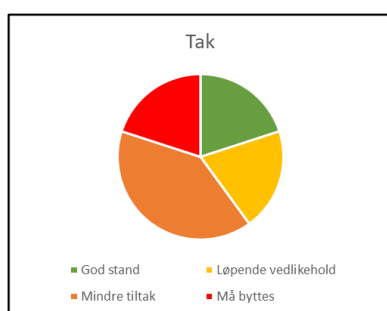
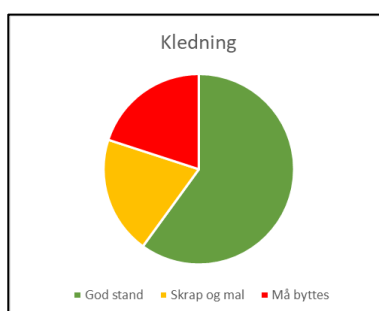
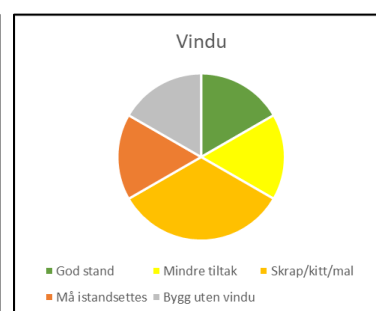
Oversikt over tilstand på tak, kledning og vindu i Flatanger. Merk av mellombygget er skilt ut som eget bygg i den byggetekniske gjennomgangen.

Gjennomgangen av Flatanger bygdemuseum avdekket en del utfordringer vedrørende bygningenes tilstand. Særlig gjelder dette taket på skolehuset, da det ble observert flere manglende eller løse steiner. Vinduene mot nord må også skiftes grunnet store råteskader. I tillegg er det manglende bæring i konstruksjonen på fjøset, og dette gir stor fare for settinger i byggets bærende konstruksjon. Mellombygget har generelt omfattende råteskader, og her må nærmest alt skiftes, med unntak av tak og del av en vegg.

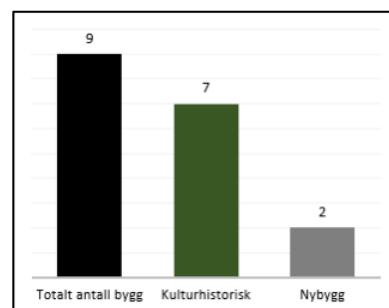
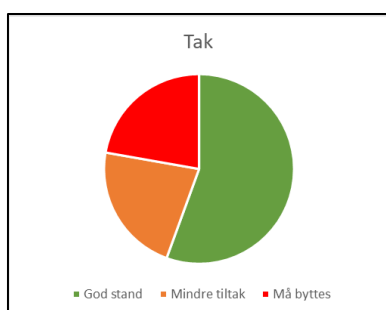
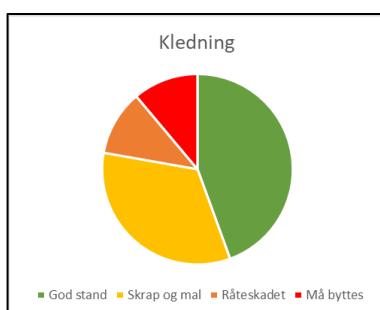
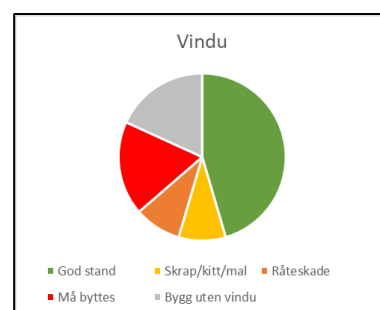
*Oversikt over tilstand på tak, kledning og vindu på Leka.*

Gjennomgangen av Leka Bygdetun viste at kvernhuset er i veldig dårlig forfatning, og har omfattende råteskader. Tilstanden er så dårlig at avhending anbefales bør vurderes. Bispesetet har også behov for en god del tiltak. Dette bygget er vurdert til høy verdi, og et prosjekt for totalrestaurering vil bli iverksatt i løpet av 2021. Våningshuset har også utfordringer knyttet til fundamentering. Ellers er det en del vinduer og kledninger som må skrapes, kittes opp og males.

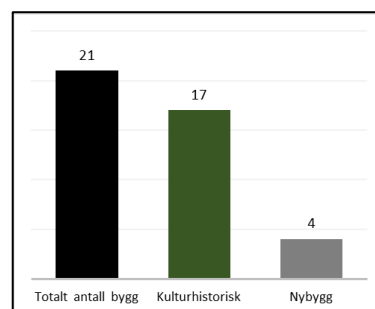
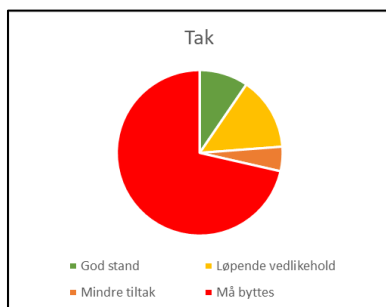
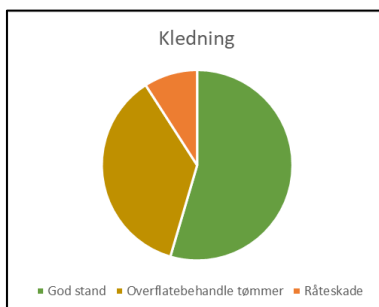
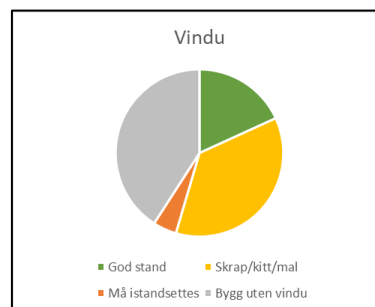
*Oversikt over tilstand på tak, kledning og vindu i Sørli.*

Gjennomgangen av Sørli Museum viste at kvernhuset er i veldig dårlig forfatning, og har omfattende råteskader. Tilstanden er så dårlig at avhending bør vurderes. I tillegg avdekket gjennomgangen at hele 15 av 21 bygg må ha nytt tak. En alternativ takteking (bølgeblekk eller bordtak) kan være aktuelt på de bygninger som har lavest verdi, mens for bygg med høy verdi anbefales det å holde seg til original takteking.

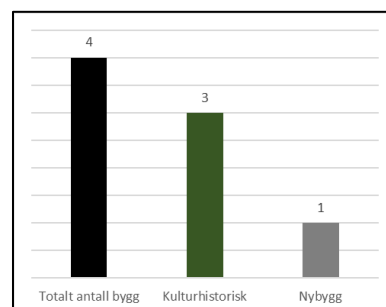
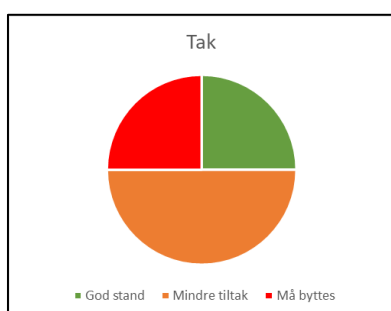
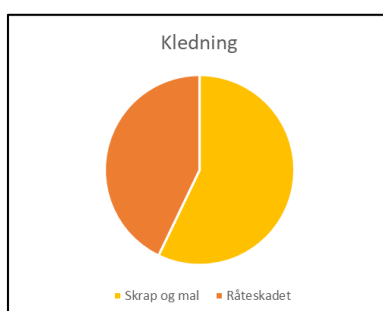
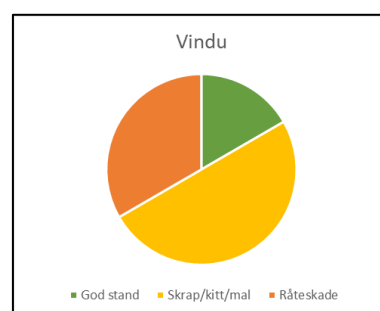
*Oversikt over tilstand på tak, kledning og vindu på Fosnes.*

Gjennomgangen av Fosnes Bygdemuseum viste at det et tak som må byttes, og flere av bygningene har en god del råteskade på kledning. Alle husene må skrapes og males, og tre av husene har råteskade i kledningen. Vinduene på Steinstua og Fosnesstua må dels skiftes på grunn av råteskader, og en stor andel av vinduene må skrapes, kittes opp og males.

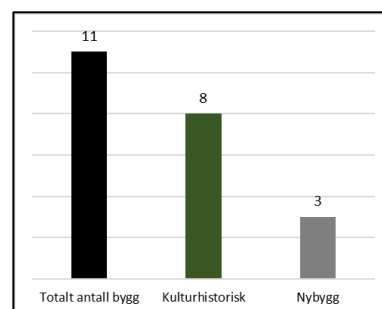
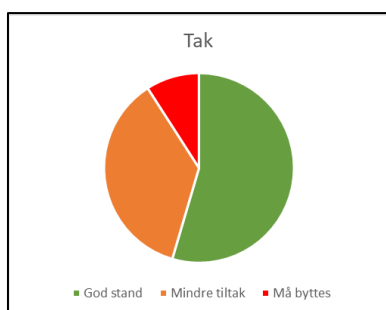
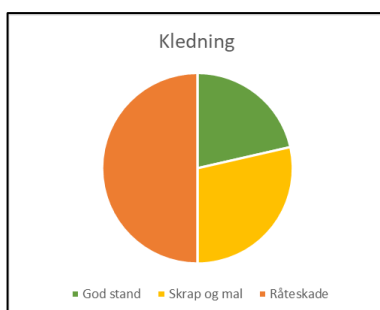
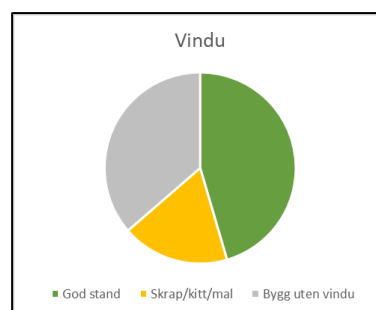
*Oversikt over tilstand på tak, kledning og vindu i Osen.*

Gjennomgangen av Osen Bygdatun viste at det er fare for store settingsskader i driftsbygningen, da bærende elementer ikke har fundamentering. Det ble også påvist en god del råteskade i kledningen på mange av bygningene, og en del av vinduene har behov for skraping, kitting og maling.

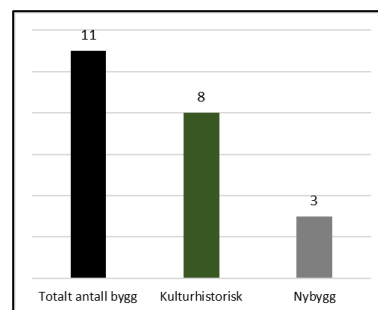
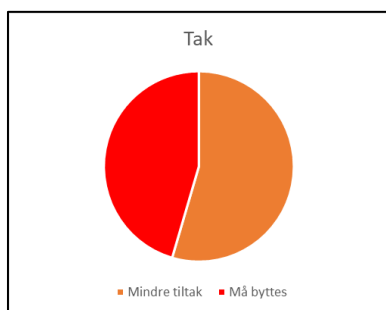
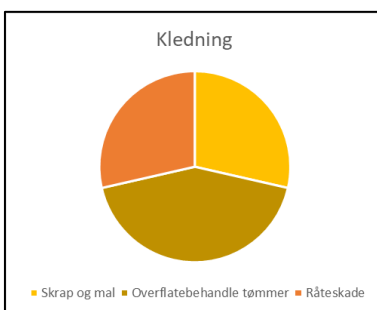
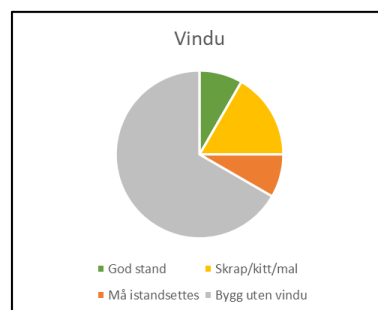
*Oversikt over tilstand på tak, kledning og vindu i Røyrvik.*

Gjennomgangen av Røyrvik Bygdatun viste at nesten halvparten av alle tak må skiftes. Devikburet har store settingskader grunnet skader i fundamentering og må demonteres. Det er også noe råteskader i kledningen på Nyvikstu, og det er behov for overflatebehandling. En del vindu må istandsettes, og flere må skapes, kittes opp og overflatebehandles.

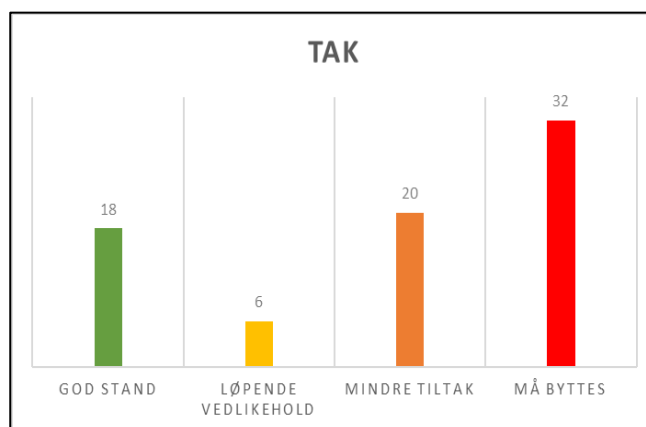
Ser man på tilstanden til takene, er det 32 av totalt 76 tak som må byttes. Det innebærer at hele 42% av alle takene på museumsbyggene i regionen må byttes. Av de takene som må byttes er 12 bygg tekket med torv og 8 med treshingel.

Samlet oversikt over tilstand på tak i distriktet.

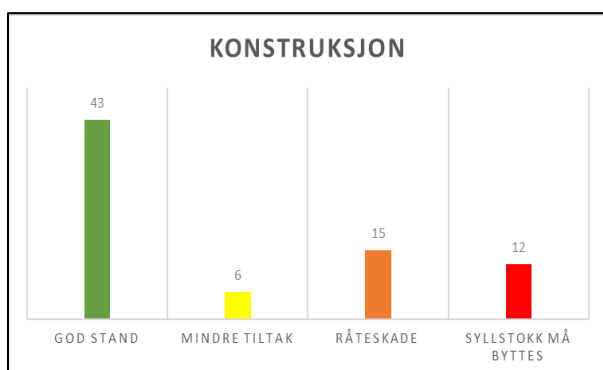
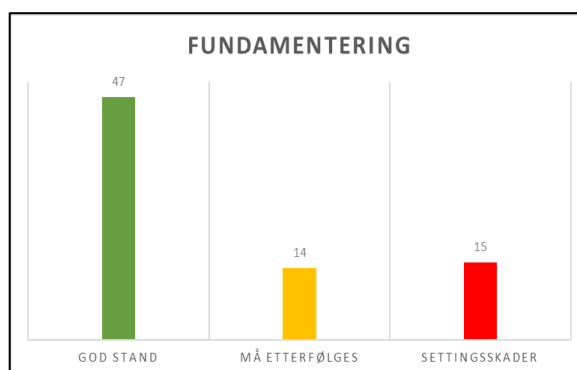
Samlet oversikt over tilstand på konstruksjon og fundamentering i distriktet.

Det er en god del bygg med settingsskader, hvorav mange av disse settingene har oppstått grunnet skader i fundamentering eller utfordringer med råte i konstruksjon. Dette er i all hovedsak tiltak som krever en mer omfattende restaurering, og som i de fleste tilfeller vurderes som investeringstiltak. Totalt er det settingsskader i nesten 20% av bygningene.

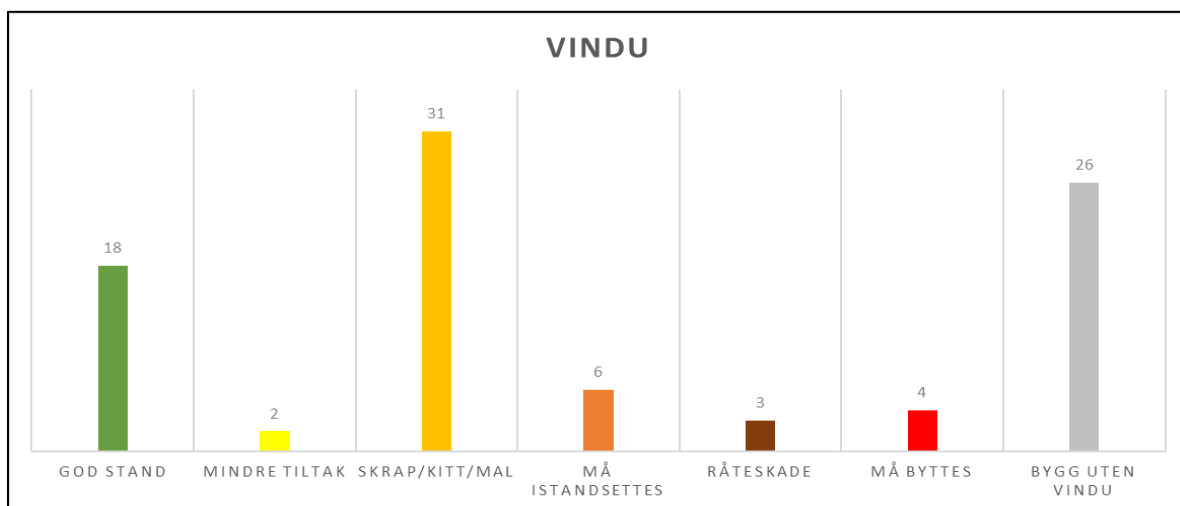
Samlet oversikt over tilstand på vindu i distriktet.

Av 46 bygg med vindu, så har 31 av byggene vinduer som må skrapes, kittes opp og males. Det utgjør nesten 70%. Til tross for at man ikke kjenner til det nøyaktige antallet vinduer, så utgjør 70% av alle museumsbyggene i distriktet et stort antall vinduer som har vedlikeholds- og restaureringsbehov.
