# Byggteknisk rapport

En oppsummering av Distriktsseksjonens  
byggtekniske gjennomgang 2018-2020

Utarbeidet av Stine Bjørntvedt og Therese Danielsen  
Distriktskonservatorer  
Distriktsseksjonen, Museet Midt IKS

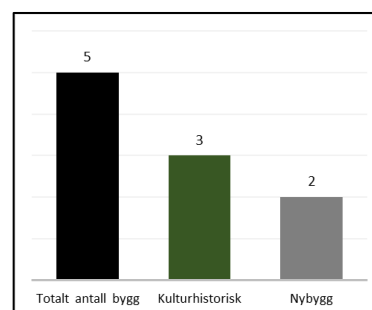
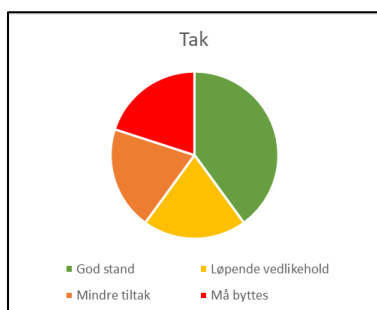
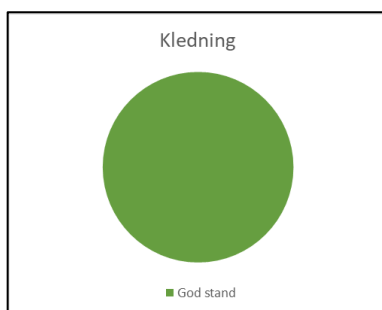
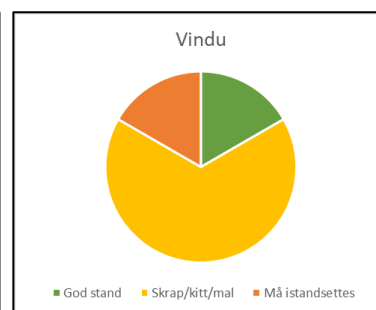
*Oversikt over tilstand på tak, kledning og vindu i Grong.*

Gjennomgangen av Grong Bygdamuseum avdekket noen utfordringer, spesielt i forhold til vinduer. En god del vinduer på Ferjemannstu og Bergsmolåna må skrapes, kittes opp og males. En del må også byttes, enten glasset eller hele rammen. Alle husene ble malt for noen år siden, og kledningen er generelt i god stand. Ferjemannstu fikk nytt tak i 2019, men taket på Bergsmolåna bør legges på nytt.

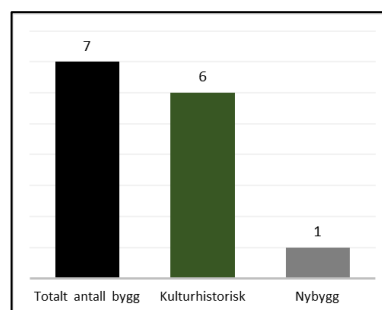
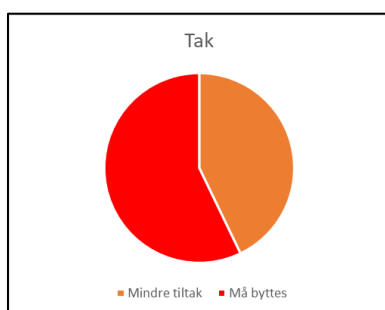
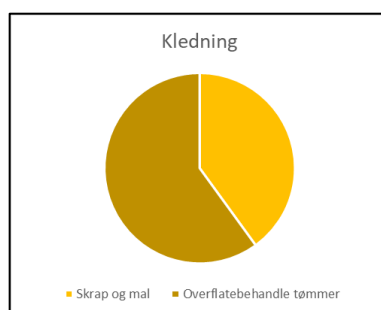
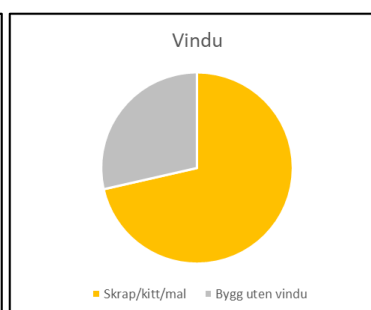
*Oversikt over tilstand på tak, kledning og vindu i Nordli.*

Gjennomgangen i Nordli viste at spesielt situasjonen med takene er prekær. Her må over halvparten av takene byttes, mens resten krever mindre tiltak. Ellers er det kledningen på Knutgårdsstu og Allheim som må skrapes og males, og de fleste vinduer på alle bygg må skrapes, kittes opp og males.

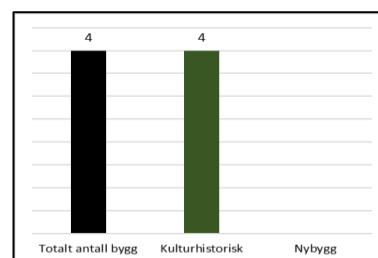
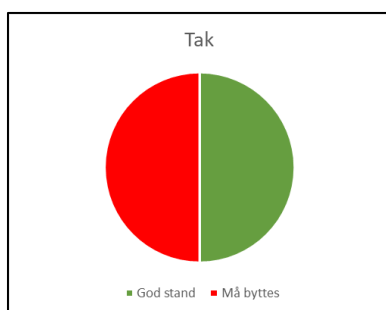
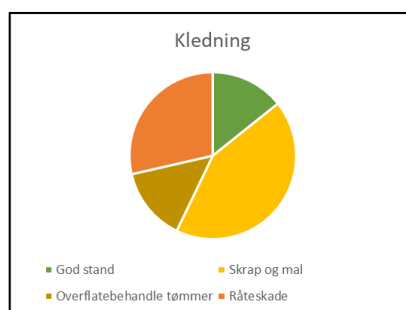
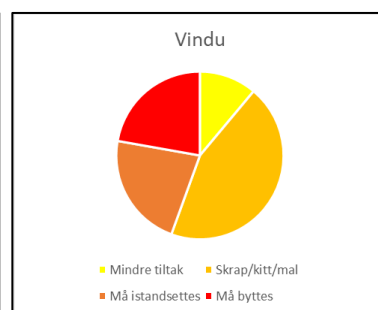
*Oversikt over tilstand på tak, kledning og vindu i Namsskogan.*

Gjennomgangen i Namsskogan viste at det er spesielt bygdetunet som er i dårlig forfatning, noe som var en medvirkende årsak til at det ble vedtatt nedlagt. Bjørhusdal gamle skole og kapell ble omfattende restaurert på 1980-tallet, og bygget fikk nytt torvtak 2017. En del av vinduene bør skrapes, kittes opp og males.

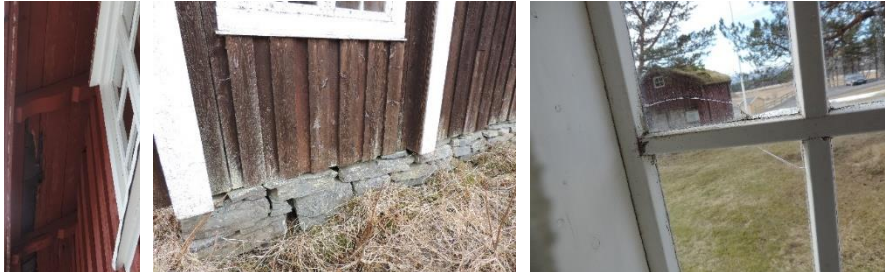
#### 4.1.2. Bygninger med Tilstandsgrad 1

I denne kategorien inngår bygg med såkalte svake symptomer, som for eksempel sliten maling, mosedanning på takstein og behov for skraping, kitting og maling av vindu. 21 bygg havner i denne kategorien, og det er primært snakk om løpende vedlikehold av kledning og vinduer.

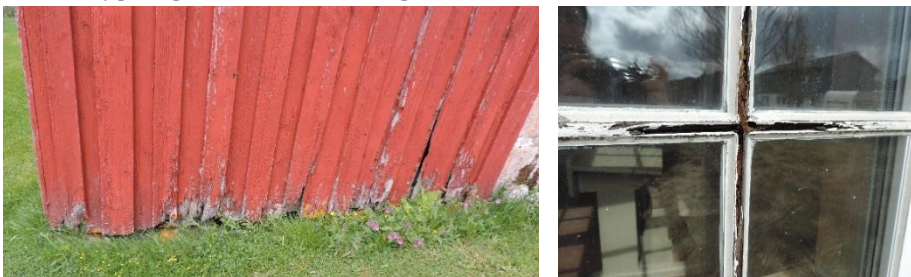
#### 4.1.3. Bygninger med Tilstandsgrad 2

I kategori TG2 inngår bygg som har vesentlige symptomer, som for eksempel behov for nytt tak eller ny syllstokk, samt bygninger med råteskade i kledning og vindu. I denne kategorien havner 33 bygg, altså litt over 43%. En vesentlig andel av dette er bygg som har behov for nytt tak.

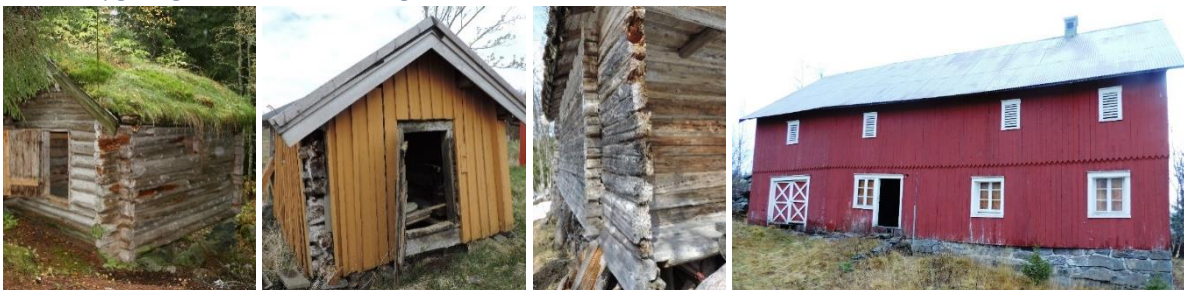
#### 4.1.4. Bygninger med Tilstandsgrad 3

I denne kategorien inngår bygg med kraftige/alvorlige symptomer, for eksempel taklekkasjer med påfølgende fuktskader, kollaps i konstruksjoner og total funksjonssvikt, såkalte settingskader.

14 bygg havner her, derav de tre byggene ved Namsskogan Bygdetun. I denne kategorien inngår også to kverner, en ved Sørli Museum i Lierne og en ved Leka Bygdemuseum. Begge disse er i svært dårlig forfatning, og er foreslått avhendet grunnet fravær av ressurser. Dersom man velger å istandsette disse byggene så vil man i realiteten sette opp en kopi.
